PLAN LOCAL D'URBANISME
DE PRINGY

ANNEXE RÈGLEMENT ÉCRIT

INVENTAIRE DU PATRIMOINE PROTÉGÉ AU TITRE DE L'ARTICLE
L.151-19 DU CODE DE L'URBANISME

MODIFICATION N°1

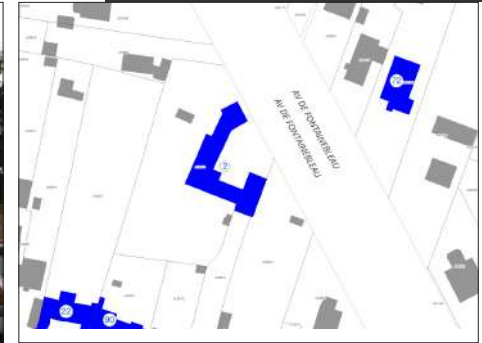
NUMÉRO 002

Construction R+1 et RDC+combles avec toitures à 2 pans recouvertes de tuiles plates. La construction sur rue possède des façades enduites tons jaunes avec des chaînages d'angle maçonnés tons blancs. Des bandeaux de type corniches moulurées de plan horizontal marquent les différents niveaux. Notons également l'œil de bœuf sur le pignon de la construction.

L'encadrement des baies est maçonné et les contre-vents sont en bois et persiennés.

Les constructions sur cours disposent de lucarnes à croupes.

La propriété est entourée par un mur de clôture en meulrières.

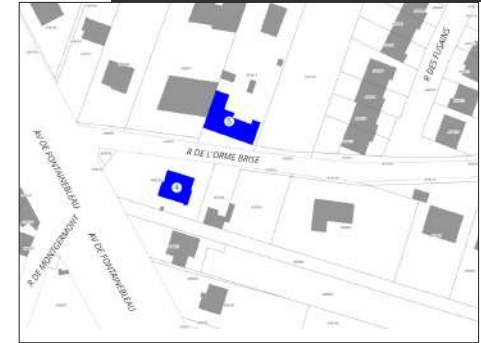
NUMÉRO 004

La construction R+1 est composée d'une toiture à deux pans recouvertes de tuiles mécaniques. La toiture est surmontée de quatre cheminées massives ainsi que des épis de faitage.
 La façade est en meulrières avec de nombreux décors maçonnés et moulurés : chaînage d'angles harpé, encadrement des baies, bandeaux horizontaux, ...
 Une partie de la construction est en toiture terrasse avec garde corps dessiné
 Les baies sont plus hautes que larges selon un ordonnancement vertical. Le fronton des pignons est habillé par des ouvertures de type œil de bœuf. Les fenêtres sont composées de garde-corps en ferronnerie avec des persiennes métalliques.
 Enfin, plusieurs marquises traditionnelles ponctuent le dessus des différentes portes d'entrée.

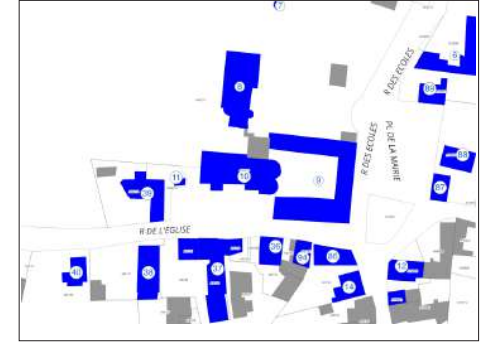
NUMÉRO 008

Construction R+1+combles composée d'un jeu de toiture complexe en ardoises (toiture deux pans, tourelles, ...) avec épis de faitage et cheminées massives en briques rouges. Les façades sont richement décorées et enduites de tons ocres. Les chaînages d'angle et les encadrements de fenêtres font l'objet de dispositifs maçonnés harpés et en relief.

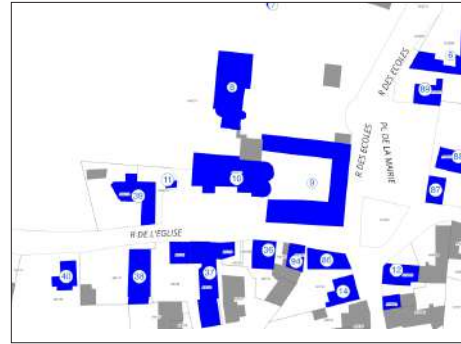
NUMÉRO 011

Lavoir en pierres positionné à proximité de l'Église.

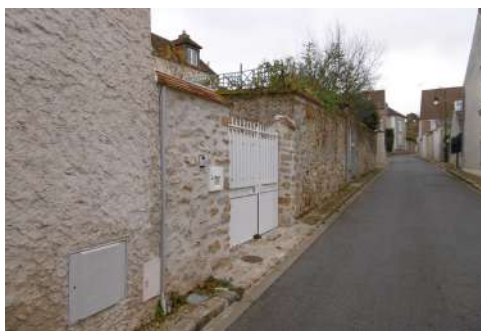
Murs en pierres et bâtiments à l'alignement de la voirie dans le centre de Pringy :
