PLAN LOCAL D'URBANISME
DE PRINGY

ANNEXE RÈGLEMENT ÉCRIT

INVENTAIRE DU PATRIMOINE PROTÉGÉ AU TITRE DE L'ARTICLE
L.151-19 DU CODE DE L'URBANISME

MODIFICATION N°1

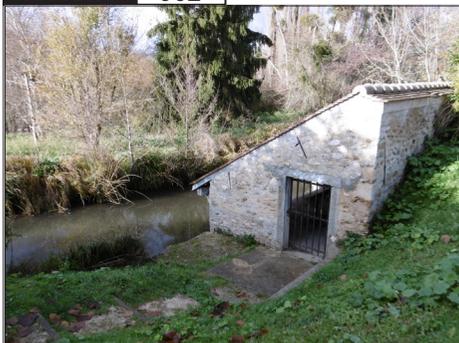
NUMÉRO 001

NOM: Lavoir du Lourdeau - Lavoir ancien

ÉTAT DE CONSERVATION BON MOYEN MAUVAIS EN COURS DE RESTAURATION

Lavoir en pierres positionné sur les bords de la rivière l'École.

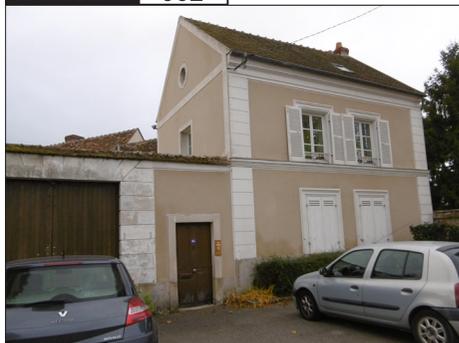
NUMÉRO 002

Construction R+1 et RDC+combles avec toitures à 2 pans recouvertes de tuiles plates. La construction sur rue possède des façades enduites tons jaunes avec des chaînages d'angle maçonnés tons blancs. Des bandeaux de type corniches moulurées de plan horizontal marquent les différents niveaux. Notons également l'œil de bœuf sur le pignon de la construction.

L'encadrement des baies est maçonné et les contre-vents sont en bois et persiennés.

Les constructions sur cours disposent de lucarnes à croupes.

La propriété est entourée par un mur de clôture en meulière.

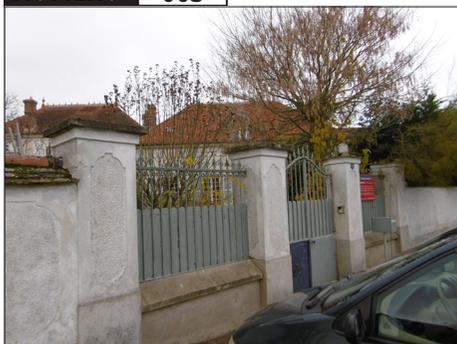
NUMÉRO 003

Construction de plain-pied avec une toiture à quatre pans et épis de faîtage. La toiture est surmontée d'une cheminée massive ainsi que par une lucarne jacobine.
La façade est enduite; une corniche en génoise vient appuyer la rive d'égout de toiture. Les baies sont encadrées par un relief maçonné tons blancs.
Les contre-vents sont en bois peints et persiennés.

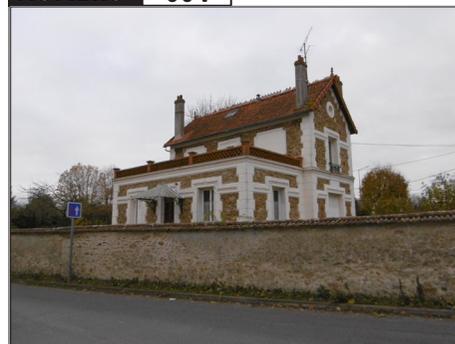
NUMÉRO 004

La construction R+1 est composée d'une toiture à deux pans recouvertes de tuiles mécaniques. La toiture est surmontée de quatre cheminées massives ainsi que des épis de faîtage.
La façade est en meulrières avec de nombreux décors maçonnés et moulurés : chaînage d'angles harpé, encadrement des baies, bandeaux horizontaux, ...
Une partie de la construction est en toiture terrasse avec garde corps dessiné
Les baies sont plus hautes que larges selon un ordonnancement vertical. Le fronton des pignons est habillé par des ouvertures de type œil de bœuf. Les fenêtres sont composées de garde-corps en ferronnerie avec des persiennes métalliques.
Enfin, plusieurs marquises traditionnelles ponctuent le dessus des différentes portes d'entrée.

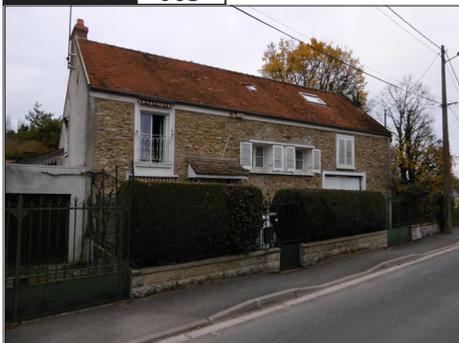
NUMÉRO 005

Construction R+1 avec toiture à 2 pans recouverte de tuiles plates. Une cheminée en briques rouges surplombe le faitage.

Les façades gouttereaux sont en meulières alors que les pignons sont enduits. Les baies sont délimitées par un encadrement maçonné de teinte blanche avec garde-corps métalliques.

Les contre-vents sont en bois persiennés.

Notons un auvent de porte d'entrée composé de tuiles plates.

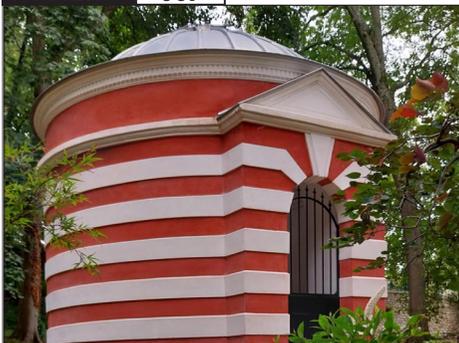
NUMÉRO 007

NOM:	La fabrique
RÉFÉRENCES CADASTRALES	AK0211
ADRESSE	parc de la mairie
STATUT	<input checked="" type="checkbox"/> PUBLIC <input type="checkbox"/> PRIVÉ
ÉTAT DE CONSERVATION	<input checked="" type="checkbox"/> BON <input type="checkbox"/> MOYEN <input type="checkbox"/> MAUVAIS <input type="checkbox"/> EN COURS DE RESTAURATION
QUALITÉ	<input type="checkbox"/> BÂTIMENT D'EXCEPTION <input checked="" type="checkbox"/> BÂTIMENT REMARQUABLE <input type="checkbox"/> ENSEMBLE BÂTI COHÉRENT
OCCUPATION	<input type="checkbox"/> HABITAT COLLECTIF <input type="checkbox"/> MIXTE <input type="checkbox"/> ACTIVITÉS <input type="checkbox"/> HABITAT INDIVIDUEL <input type="checkbox"/> COMMERCE <input checked="" type="checkbox"/> ÉQUIPEMENT
ÉPOQUE DE CONSTRUCTION	nc
ÉPOQUE SUPPOSÉE	<input type="checkbox"/> ANTE <input type="checkbox"/> INDUSTRIELLE <input type="checkbox"/> 2 ^{ÈME} MOITIÉ 19 ^{ÈME} <input type="checkbox"/> 1 ^{ÈRE} MOITIÉ 20 ^{ÈME} <input type="checkbox"/> 2 ^{ÈME} MOITIÉ 20 ^{ÈME} <input checked="" type="checkbox"/> INCONNUE

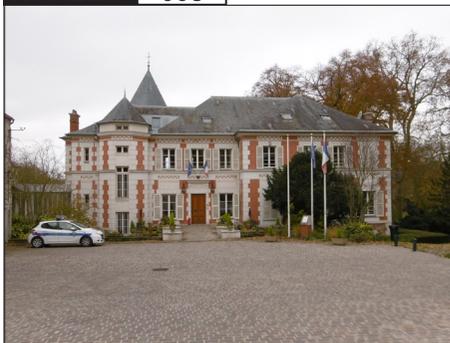
NUMÉRO 008

NOM:	Mairie de Pringy
RÉFÉRENCES CADASTRALES	AK0211
ADRESSE	parc de la mairie
STATUT	<input checked="" type="checkbox"/> PUBLIC <input type="checkbox"/> PRIVÉ
ÉTAT DE CONSERVATION	<input checked="" type="checkbox"/> BON <input type="checkbox"/> MOYEN <input type="checkbox"/> MAUVAIS <input type="checkbox"/> EN COURS DE RESTAURATION
QUALITÉ	<input checked="" type="checkbox"/> BÂTIMENT D'EXCEPTION <input type="checkbox"/> BÂTIMENT REMARQUABLE <input type="checkbox"/> ENSEMBLE BÂTI COHÉRENT
OCCUPATION	<input type="checkbox"/> HABITAT COLLECTIF <input type="checkbox"/> MIXTE <input type="checkbox"/> ACTIVITÉS <input type="checkbox"/> HABITAT INDIVIDUEL <input type="checkbox"/> COMMERCE <input checked="" type="checkbox"/> ÉQUIPEMENT
ÉPOQUE DE CONSTRUCTION	1900
ÉPOQUE SUPPOSÉE	<input type="checkbox"/> ANTE <input type="checkbox"/> INDUSTRIELLE <input type="checkbox"/> 2 ^{ÈME} MOITIÉ 19 ^{ÈME} <input checked="" type="checkbox"/> 1 ^{ÈRE} MOITIÉ 20 ^{ÈME} <input type="checkbox"/> 2 ^{ÈME} MOITIÉ 20 ^{ÈME} <input type="checkbox"/> INCONNUE

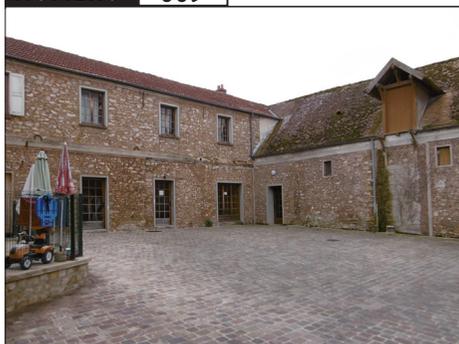
NUMÉRO 009

La construction variant de R+1 à RDC+combles dispose d'une toiture à deux pans couverte de tuiles mécaniques à l'exception de la tour centrale qui, elle, dispose d'une toiture à quatre pans couverte de tuiles plates tout comme une des ailes de la cour intérieure qui accueille en plus une lucarne jacobine.

Les façades donnant sur la mairie sont enduites tandis que les façades sur la cour sont en appareillage de pierres.

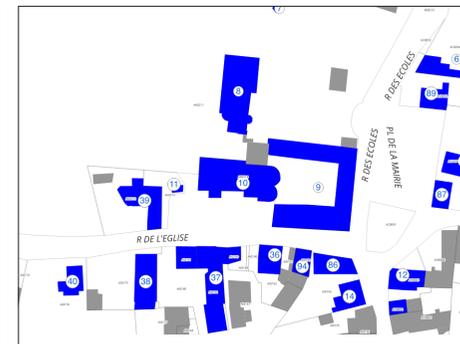
NUMÉRO 010

Bien qu'on ne sache pas la date de construction, certaines traces relèvent son existence depuis la fin du XI^{ème} siècle. Son clocher abrite la cloche baptisée en 1663 Françoise Denise. Une seconde cloche baptisée Marie Catherine en 1740 a été fondue pendant la Révolution. Son horloge date de 1862. L'église est orientée selon un plan longitudinal avec nef à trois vaisseaux, chœur dans l'alignement de la travée centrale de la nef et flanqué d'une chapelle orientée au sud, chevet arrondi. Chevet flanqué au sud d'une tour-clocher quadrangulaire enduite avec chaînage d'angle en pierres.

Le porche d'entrée établi sur le mur Sud de la nef est composé de briques ; les murs gouttereaux composés d'appareillage pierres tons rouges sont percés de baies en arc brisé.

La Chapelle est soutenue par des contreforts.

Tour-clocher percée d'une porte côté ouest, d'abat-sons, et couverte en pavillon. Couverture à double pente composée d'ardoise.

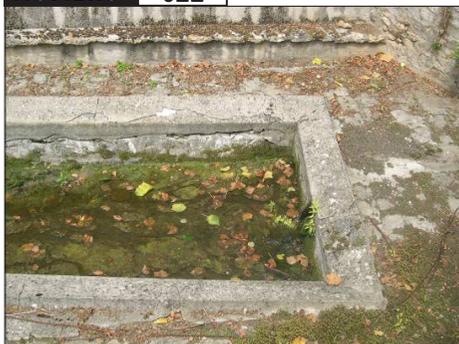
NUMÉRO 011

Lavoir en pierres positionné à proximité de l'Église.

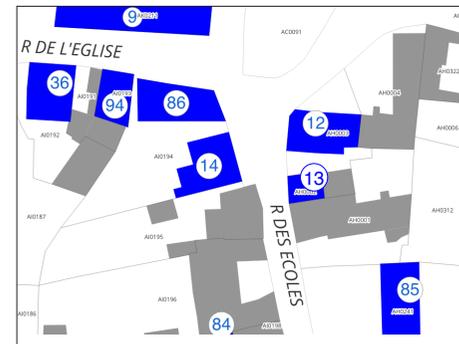
NUMÉRO 012

Construction R+1+combles avec toiture deux pans recouverte de tuiles. Les façades sont enduites à l'exception du pignon sur rue qui est constitué d'un appareillage pierres avec un jointoiement affleurant. Les baies sont composées d'un encadrement maçonné en relief.

La construction, par son implantation, son volume et le traitement de façade, apporte une contribution paysagère et architecturale forte dans le centre de Pringy qu'il convient de conserver.

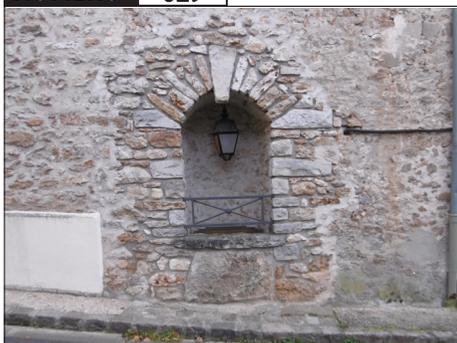
NUMÉRO 019

NOM:	Puits		
RÉFÉRENCES CADASTRALES	BA0004		
ADRESSE	rue du Centre		
STATUT	<input checked="" type="checkbox"/> PUBLIC <input type="checkbox"/> PRIVÉ		
ÉTAT DE CONSERVATION	<input checked="" type="checkbox"/> BON <input type="checkbox"/> MOYEN <input type="checkbox"/> MAUVAIS <input type="checkbox"/> EN COURS DE RESTAURATION		
QUALITÉ	<input type="checkbox"/> BÂTIMENT D'EXCEPTION <input checked="" type="checkbox"/> BÂTIMENT REMARQUABLE <input type="checkbox"/> ENSEMBLE BÂTI COHÉRENT		
OCCUPATION	<input type="checkbox"/> HABITAT COLLECTIF <input type="checkbox"/> MIXTE <input type="checkbox"/> ACTIVITÉS <input type="checkbox"/> HABITAT INDIVIDUEL <input type="checkbox"/> COMMERCE <input type="checkbox"/> ÉQUIPEMENT		
ÉPOQUE DE CONSTRUCTION	nc		
ÉPOQUE SUPPOSÉE	<input type="checkbox"/> ANTE <input type="checkbox"/> INDUSTRIELLE <input type="checkbox"/> 2 ^{ÈME} MOITIÉ 19 ^{ÈME} <input type="checkbox"/> 1 ^{ÈRE} MOITIÉ 20 ^{ÈME} <input type="checkbox"/> 2 ^{ÈME} MOITIÉ 20 ^{ÈME} <input type="checkbox"/> INCONNUE

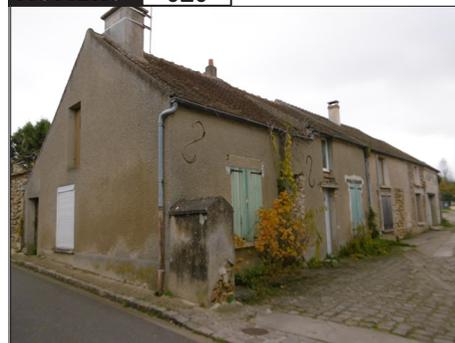
NUMÉRO 020

NOM:	Sans objet		
RÉFÉRENCES CADASTRALES	AH0009		
ADRESSE	13-15-17 rue du Centre		
STATUT	<input type="checkbox"/> PUBLIC <input checked="" type="checkbox"/> PRIVÉ		
ÉTAT DE CONSERVATION	<input type="checkbox"/> BON <input type="checkbox"/> MOYEN <input checked="" type="checkbox"/> MAUVAIS <input type="checkbox"/> EN COURS DE RESTAURATION		
QUALITÉ	<input type="checkbox"/> BÂTIMENT D'EXCEPTION <input checked="" type="checkbox"/> BÂTIMENT REMARQUABLE <input checked="" type="checkbox"/> ENSEMBLE BÂTI COHÉRENT		
OCCUPATION	<input type="checkbox"/> HABITAT COLLECTIF <input type="checkbox"/> MIXTE <input type="checkbox"/> ACTIVITÉS <input checked="" type="checkbox"/> HABITAT INDIVIDUEL <input type="checkbox"/> COMMERCE <input type="checkbox"/> ÉQUIPEMENT		
ÉPOQUE DE CONSTRUCTION	1840		
ÉPOQUE SUPPOSÉE	<input type="checkbox"/> ANTE <input checked="" type="checkbox"/> INDUSTRIELLE <input type="checkbox"/> 2 ^{ÈME} MOITIÉ 19 ^{ÈME} <input type="checkbox"/> 1 ^{ÈRE} MOITIÉ 20 ^{ÈME} <input type="checkbox"/> 2 ^{ÈME} MOITIÉ 20 ^{ÈME} <input type="checkbox"/> INCONNUE

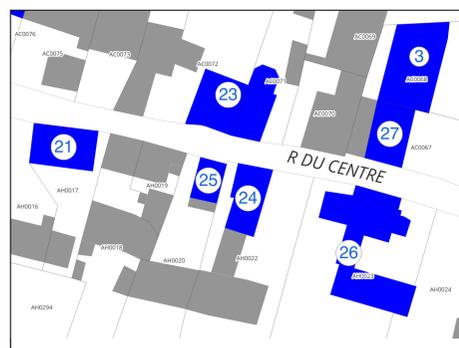
photographie

Construction R+1+combles avec une toiture à deux pans recouverte de tuiles.
La façade est intégralement composée d'une appareillage de pierres avec un jointolement beurré, à l'exception du soubassement maçonné.
Coté un pignon, on relève un bandeau maçonné horizontal délimitant les niveaux de la construction et rejoignant un chaînage d'angle traité de façon homogène. Le jointolement du niveau haut du pignon est traité différemment (plus affleurant).
Les encadrements des baies font l'objet du même traitement que le chaînage d'angle. Notons enfin que les baies sont composées de garde-corps en ferronnerie et de contre-vent en bois peints dans les mêmes tons.

La construction, par son implantation, son volume et le traitement de façade, apporte une contribution paysagère et architecturale forte dans le centre de Pringy qu'il convient de conserver.

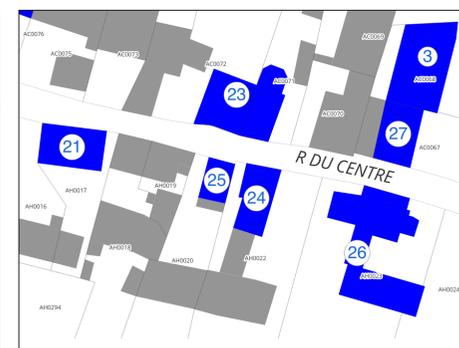
photographie

Construction de plain-pied avec une toiture deux pans composée de tuiles plates.
La façade est composée d'un appareillage en pierres avec un jointolement beurré et un soubassement maçonné et enduit. Les baies font l'objet d'un encadrement maçonné ton blanc. Une des baies est surmontée d'un linteau en bois.

Notons également la présence d'une très belle grille en ferronnerie donnant sur un passage avec des pavés au sol.

La construction, par son implantation, son volume et le traitement de façade, apporte une contribution paysagère et architecturale forte dans le centre de Pringy qu'il convient de conserver.

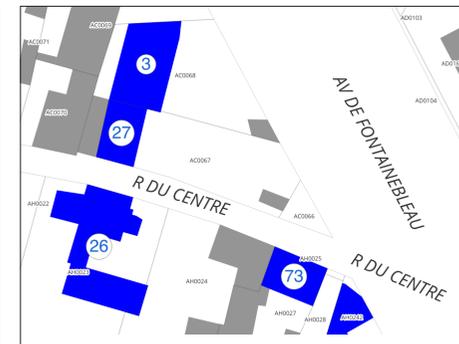
photographie

Construction R+1 avec toiture deux pans et recouverte de tuiles plates. La façade sur rue est composée d'un appareillage en pierres avec un jointolement beurré, un soubassement et un chaînage d'angles maçonnés. Les ouvertures son composées d'un linteau cintré avec encadrement maçonné. Les fenêtres disposent de garde-corps en ferronnerie ainsi que des contre-vent en bois.

La construction, par son implantation, son volume et le traitement de façade, apporte une contribution paysagère et architecturale forte dans le centre de Pringy qu'il convient de conserver.

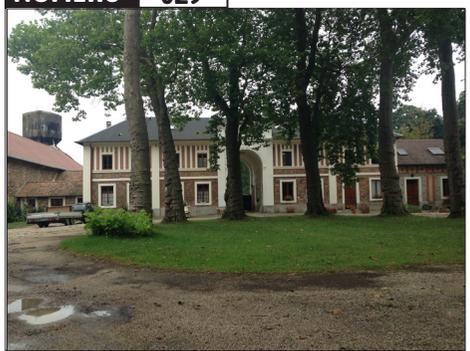
photographie

Construction d'origine agricole R+1 avec toiture 4 pans recouverte d'ardoises. Certains éléments constructifs sont de plain-pied et recouverts d'une toiture deux pans avec des tuiles plates.

La façade des RDC sont en meulière alors que l'étage est composé d'un enduit ton rouge avec des faux pans de bois ton crème. Un bandeau maçonné blanc, en harmonie avec l'encadrement des baies, vient délimiter les différents niveaux de la construction.

Notons le porche central monumental avec son arc cintré.

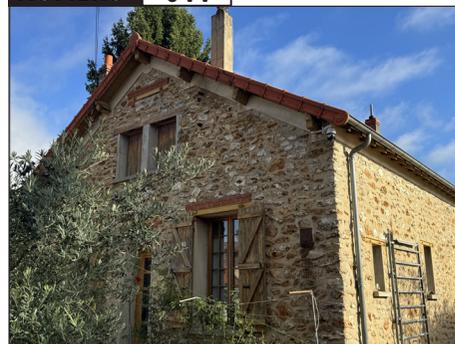
NOM:	Sans objet		
RÉFÉRENCES CADASTRALES	AK0173		
ADRESSE	14, rue de Lourdeau		
STATUT	<input type="checkbox"/> PUBLIC <input checked="" type="checkbox"/> PRIVÉ		
ÉTAT DE CONSERVATION	<input checked="" type="checkbox"/> BON <input type="checkbox"/> MOYEN <input type="checkbox"/> MAUVAIS <input type="checkbox"/> EN COURS DE RESTAURATION		
QUALITÉ	<input type="checkbox"/> BÂTIMENT D'EXCEPTION <input checked="" type="checkbox"/> BÂTIMENT REMARQUABLE <input type="checkbox"/> ENSEMBLE BÂTI COHÉRENT		
OCCUPATION	<input type="checkbox"/> HABITAT COLLECTIF <input type="checkbox"/> MIXTE <input type="checkbox"/> ACTIVITÉS <input checked="" type="checkbox"/> HABITAT INDIVIDUEL <input type="checkbox"/> COMMERCE <input type="checkbox"/> ÉQUIPEMENT		
ÉPOQUE DE CONSTRUCTION	1800		
ÉPOQUE SUPPOSÉE	<input type="checkbox"/> ANTE <input checked="" type="checkbox"/> INDUSTRIELLE <input type="checkbox"/> 2 ^{ÈME} MOITIÉ 19 ^{ÈME} <input type="checkbox"/> 1 ^{ÈRE} MOITIÉ 20 ^{ÈME} <input type="checkbox"/> 2 ^{ÈME} MOITIÉ 20 ^{ÈME} <input type="checkbox"/> INCONNUE

DESCRIPTION (caractère informatif)	<input type="checkbox"/> PATRIMOINE MONUMENTAL <input type="checkbox"/> CHÂLET/VILLA <input type="checkbox"/> MAISON DE BOURG <input type="checkbox"/> AUTRE <input type="checkbox"/> MAISON BOURGEOISE <input checked="" type="checkbox"/> MAISON MEULIÈRE <input type="checkbox"/> PATRIMOINE RELIGIEUX		
DESCRIPTION ET INTÉRÊT DE PROTECTION			
<p>Maison RDC+combles avec toiture à deux pans couverte de tuiles mécaniques et surmontée de plusieurs cheminées. La partie de toiture débordante est composée d'une sous-face bois peinte et pannes apparentes. Notons également le bardelis et l'antéfixe décorés.</p> <p>La façade est intégralement composée de meulière. Les baies sont uniquement composées de linteaux avec poutre métallique et casquette de briques rouges. Les fenêtres sont également équipées de contrevents en bois bruts.</p>			
VALEUR	<input type="checkbox"/> HISTORIQUE <input type="checkbox"/> CULTURELLE <input checked="" type="checkbox"/> ARCHITECTURALE <input type="checkbox"/> PAYSAGÈRE

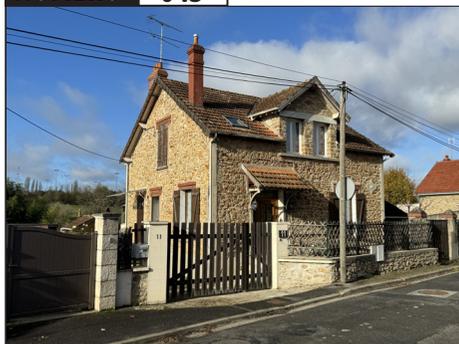
NUMÉRO 046

Construction R+combles avec toiture deux pans en bâtière couverte de tuiles. La toiture est également composée de deux cheminées massives de briques rouges. Notons, sur la partie de toiture en bâtière, des pannes apparentes et une sous-face de toiture en bois peint.
La façade est intégralement en meulière exception des bandeaux maçonnés sur les chaînages d'angle. Le jointolement est ponctuée de cailloux blancs décoratifs.
Les baies de l'étage bénéficient d'un trumeau maçonné blanc tandis que celles du RDC bénéficie d'un trumeau constitué d'une poutre métallique surmontée d'une casquette de briques rouges.
Notons enfin, un auvent de porte d'entrée porté par des poteaux de bois.

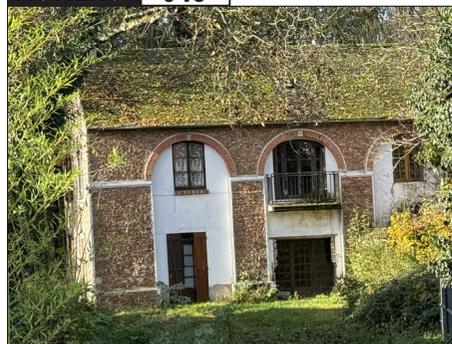
NUMÉRO 047

Construction R+1 surmontée d'une toiture à deux pans recouverte de tuiles plates.
La façade est composée de meulières avec des bandeaux maçonnés de plan horizontal. Les travées des baies sont quant à elles enduites et peintes en blanc. Notons les décors cintrés en briques rouges qui viennent qualifier la façade de la construction.

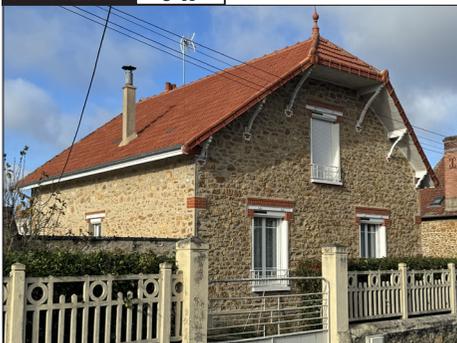
VALEUR HISTORIQUE CULTURELLE ARCHITECTURALE PAYSAGÈRE**NUMÉRO 048**

Bâtiment RDC + combles surmonté d'une toiture demi-croupe composée de tuiles et d'épi de faîtage. On relève également des pannes apparentes et une sous-face bois peint ainsi qu'un bardelis et un antéfixe décorés.
La façade est composée de meulière sur tous les niveaux. Notons un chaînage d'angle harpé de briques rouges en relief.
Les baies sont surmontées de linteaux composés de poutres métalliques avec casquette de briques rouges en relief.

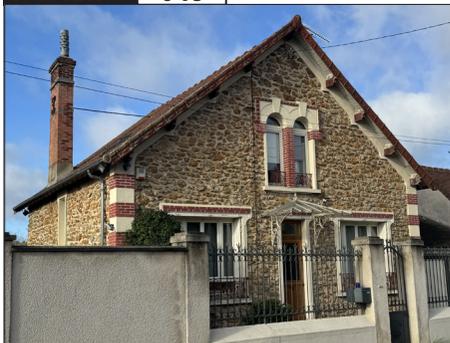
NUMÉRO 049

Construction R+combles avec toiture à deux pans avec tuiles mécaniques. Deux cheminées massives en briques rouges viennent couronner la toiture. On relève également des pannes apparentes et une sous-face de toiture en bois peint ainsi qu'un bardelis et un antéfixe décorés.
La façade est composée de meulière avec un chaînage d'angle harpé avec décors de briques rouges. Les baies sont composées de linteaux de poutre métallique avec casquette de briques rouges. La fenêtre de l'étage est composée de baies en arc cintré séparée par un meneau de briques rouges.
L'encadrement des fenêtres est également marqué par un décor maçonné en relief et peint en blanc.
Les fenêtres sont également munies de garde-corps en ferronnerie ainsi que des persiennes métalliques.
Notons enfin la marquise au-dessus de la porte d'entrée.

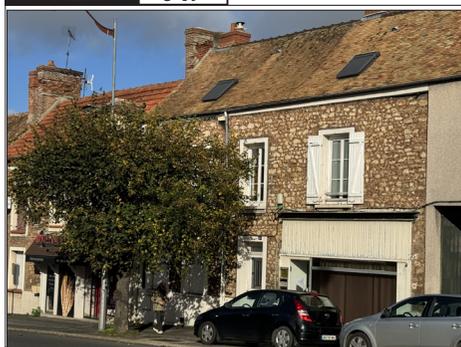
NUMÉRO 050

Construction R+1 avec toiture à deux pans composée de tuiles plates et cheminées massives en briques rouges.

La façade est composée de meulière avec un soubassement maçonné. Les encadrements des baies sont également maçonnés dans les mêmes tons que le soubassement sur façade.

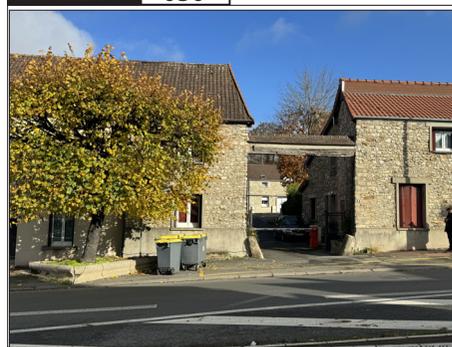
NUMÉRO 051

Construction R+1 avec toiture à quatre pans composée de tuiles mécaniques.

La façade est composée de meulière avec un jointolement affleurant et un soubassement maçonné. Les baies font l'objet d'un encadrement maçonné en relief avec des persiennes métalliques. Notons les deux bornes en pierre de part et d'autre du porche d'entrée et son auvent composé d'une veille poutre en bois et de tuiles plates.

La construction forme un ensemble bâti cohérent avec la construction n°50.

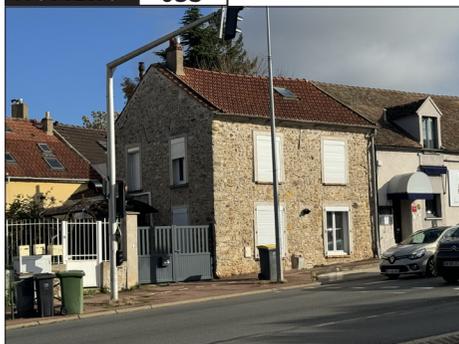
NUMÉRO 054

Maison en R+1 avec toiture à deux pans recouverte de tuiles et surmontée d'une cheminée.

La façade de la construction est en meulière. Les baies sont organisées selon un plan symétrique d'ordonnement avec un encadrement maçonné. Les appuis de fenêtre sont quant à eux composés de briques.

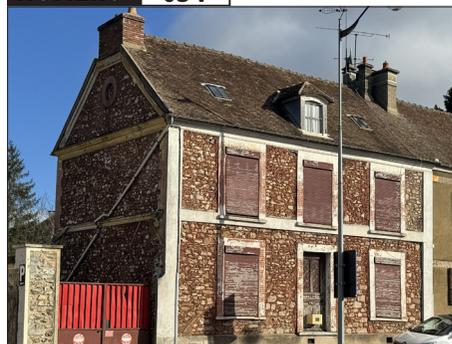
NUMÉRO 055

Maison en R+1 + combles avec toiture à deux pans recouverte de tuiles plates. La toiture présente également une lucarne à croupe ainsi qu'une cheminée massive en briques rouges à l'aplomb du pignon.

La façade bénéficie d'un appareillage pierre avec jointoiement beurré avec mortier rougeoyant. Le pignon ouest est marqué par des bandeaux horizontaux moulurés au dessus et en dessous de l'œil de bœuf. Par ailleurs un chaînage d'angle harpé de briques rouges vient appuyer le pignon. Les baies font l'objet d'un encadrement de briques rouges.

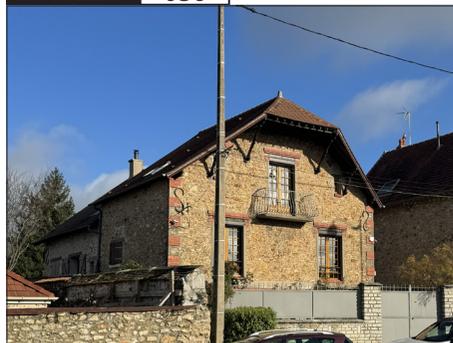
NUMÉRO 057

DESCRIPTION (caractère informatif)	<input type="checkbox"/> PATRIMOINE MONUMENTAL <input type="checkbox"/> CHÂLET/VILLA <input type="checkbox"/> MAISON DE BOURG <input type="checkbox"/> AUTRE <input type="checkbox"/> MAISON BOURGEOISE <input checked="" type="checkbox"/> MAISON MEULIÈRE <input type="checkbox"/> PATRIMOINE RELIGIEUX		
DESCRIPTION ET INTÉRÊT DE PROTECTION			
<p>Bâtiment RDC + combles surmonté d'une toiture demi-croupe composée de tuiles et d'épi de faîtage. On relève également des pannes apparentes et une sous-face bois peint.</p> <p>La façade est composée de meulière sur tous les niveaux. Notons un chaînage d'angle harpé de briques rouges en relief.</p> <p>Les baies sont surmontées de linteaux composés de poutres métalliques avec casquette de briques rouges en relief. Les appuis de fenêtres débordants sont également en briques rouges.</p> <p>Au RDC, les baies sont surmontées de linteaux composés d'une casquette maçonnée et de briques rouges rejoignant le bandeau brique de la façade. Enfin, des gardes corps en bois viennent habiller la façade.</p>

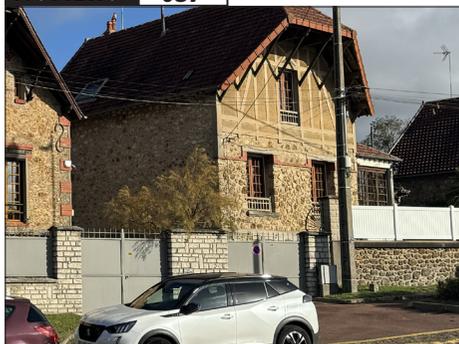
NUMÉRO 058

DESCRIPTION (caractère informatif)	<input type="checkbox"/> PATRIMOINE MONUMENTAL <input checked="" type="checkbox"/> CHÂLET/VILLA <input type="checkbox"/> MAISON DE BOURG <input type="checkbox"/> AUTRE <input type="checkbox"/> MAISON BOURGEOISE <input checked="" type="checkbox"/> MAISON MEULIÈRE <input type="checkbox"/> PATRIMOINE RELIGIEUX
DESCRIPTION ET INTÉRÊT DE PROTECTION	
<p>Bâtiment RDC + combles surmonté d'une toiture demi-croupe composée de tuiles mécaniques et d'épi de faîtage. On relève également des pannes apparentes et une sous-face bois peint. La façade est composée de meulière au niveau RDC et d'enduit avec faux pans de bois maçonnées et peint en ton beige/ crème à l'étage. Un bandeau horizontal de briques rouge vient orner la façade sur la partie en meulière. Au RDC, les baies sont surmontées de linteaux composés d'une casquette maçonnée et de briques rouges rejoignant le bandeau brique de la façade. Enfin, des gardes corps en bois viennent habiller la façade.</p> <p>La propriété bénéficie d'un mur-bahut de clôture de belle facture en meulière avec une clôture opacifiante.</p>

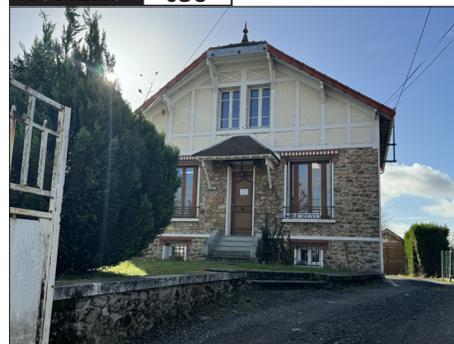
NUMÉRO 059

DESCRIPTION (caractère informatif)	<input type="checkbox"/> PATRIMOINE MONUMENTAL <input type="checkbox"/> CHÂLET/VILLA <input type="checkbox"/> MAISON DE BOURG <input type="checkbox"/> AUTRE <input type="checkbox"/> MAISON BOURGEOISE <input checked="" type="checkbox"/> MAISON MEULIÈRE <input type="checkbox"/> PATRIMOINE RELIGIEUX
DESCRIPTION ET INTÉRÊT DE PROTECTION	
<p>Bâtiment RDC + combles surmonté d'une toiture demi-croupe composée de tuiles mécaniques et d'épi de faîtage. On relève également des pannes apparentes et une sous-face bois peint tons blancs. La façade est composée de meulière au niveau RDC et d'enduit avec faux pans de bois maçonnées et peint en blanc à l'étage. Le chaînage d'angle de la construction est marqué par un bandeau maçonné peint en blanc. La porte d'entrée est surmonté d'un auvent avec des tuiles plates et des supports en bois peint. Au RDC, les baies sont surmontées de linteaux composés de poutres métalliques surmontées de décors en briques.</p> <p>La propriété bénéficie d'un mur de clôture de belle facture en meulière avec une grille en béton.</p>

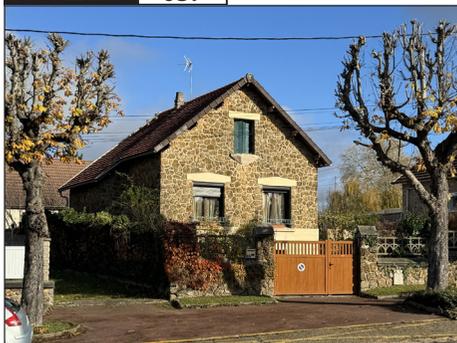
NUMÉRO 060

DESCRIPTION (caractère informatif)	<input type="checkbox"/> PATRIMOINE MONUMENTAL <input type="checkbox"/> CHÂLET/VILLA <input type="checkbox"/> MAISON DE BOURG <input type="checkbox"/> AUTRE <input type="checkbox"/> MAISON BOURGEOISE <input checked="" type="checkbox"/> MAISON MEULIÈRE <input type="checkbox"/> PATRIMOINE RELIGIEUX
DESCRIPTION ET INTÉRÊT DE PROTECTION	
<p>Construction en R+combles avec toiture à deux pans recouvertes de tuiles mécaniques. La toiture débordante laisse apparaître des pannes et sous-face de toiture en bois peint. Les baies sont composées de linteaux maçonnés et peints en blanc/crème tout comme les appuis de fenêtre. Seule la baie de l'étage comporte une allège avec jardinière maçonnée également. La partie entre-sol de la construction est entièrement enduite et peinte en blanc/crème également. Notons enfin le beau mur-bahut de clôture en meulière surmonté de décors en bouton.</p>

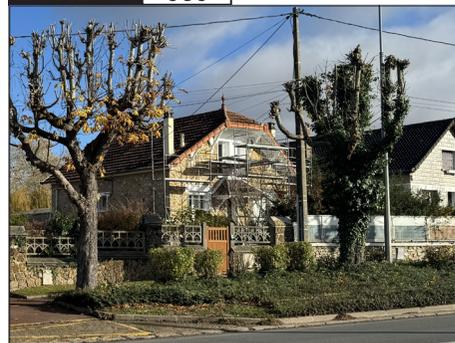
NUMÉRO 061

DESCRIPTION (caractère informatif)	<input type="checkbox"/> PATRIMOINE MONUMENTAL <input type="checkbox"/> CHÂLET/VILLA <input type="checkbox"/> MAISON DE BOURG <input type="checkbox"/> AUTRE <input type="checkbox"/> MAISON BOURGEOISE <input checked="" type="checkbox"/> MAISON MEULIÈRE <input type="checkbox"/> PATRIMOINE RELIGIEUX
DESCRIPTION ET INTÉRÊT DE PROTECTION	
<p>Bâtiment R+combles avec toiture en demi-croupe recouverte de tuiles mécaniques avec épi de faitage et deux cheminées d'ordonnement symétrique. Notons des pannes débordantes et décorées ainsi qu'une sous-face de toiture en bois peint en blanc. La façade entièrement en meulière exception fait du bandeau maçonné en rive de toiture. Les baies sont composées de linteaux maçonnés moulurés peints en blanc tout l'encadrement des baies. Notons enfin les garde-corps en ferronnerie et l'auvent de porte d'entrée couvert de tuiles plates.</p>

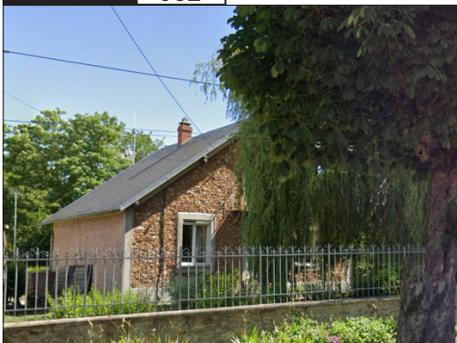
NUMÉRO 062

Construction R+combles avec toiture à deux pans couvertes d'ardoises ou matériaux d'aspect ardoise. La toiture débordante laisse apparaître des pannes avec une sous-face bois. Notons également la présence d'une cheminée en briques rouges.

La façade en meulière est mise en évidence par un chaînage d'angle maçonné tout comme l'encadrement des baies. Un balcon en ferronnerie vient surmonter l'entrée principale.

Une belle clôture en serrurerie métallique vient surmontée un mur-bahut en meulières.

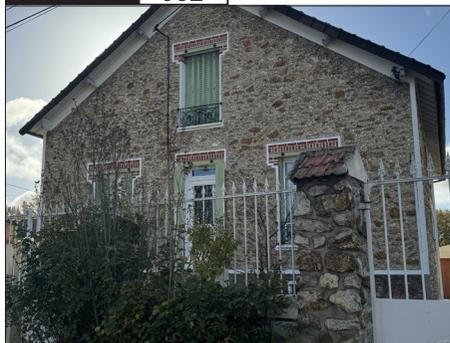
NUMÉRO 063

Construction R+combles composée d'une toiture à deux pans recouverte de tuiles mécaniques et d'un épi de faîtage. La toiture est également composée de pannes apparentes et de sous-face en bois peint de teinte blanche. La façade en meulière est accompagnée par un traitement maçonné des chaînages d'angle. Les baies bénéficient de linteaux en poutre métallique surmontée de briques rouges. Les fenêtres sont par ailleurs équipées de garde-corps en ferronnerie avec des persiennes métalliques.

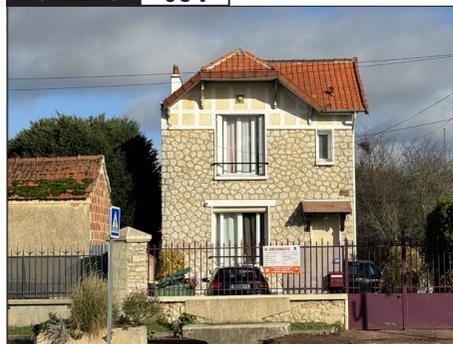
photographie

Construction R+1 composée d'une toiture à demi-croupe avec des tuiles mécaniques. La façade en meulières est marquée par un étage partiellement composé d'un enduit dans les tons jaunes avec des faux pans de bois en maçonnerie. L'encadrement des baies est souligné par un traitement maçonné de teinte blanche. Notons enfin le mur de clôture en serrurerie surmontant un mur-bahut en meulière.

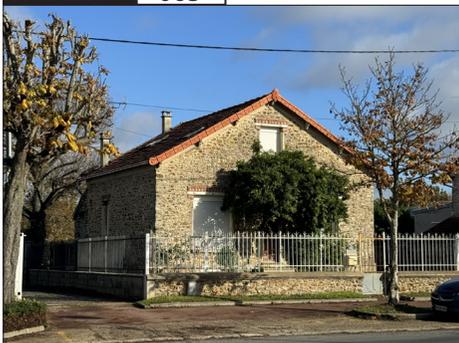
photographie

Maison en R+combles avec une toiture à deux pans couverte de tuiles mécaniques. Notons aussi le bardelis de rive de toiture aux motifs décoratifs.

La façade est en meulière sur toute la construction. Les baies sont composées de linteaux décoratifs composés d'une poutre métallique surmontée de briques rouges.

Notons enfin le mur de clôture en serrurerie surmontant un mur-bahut en meulière en harmonie avec la façade de la construction principale.

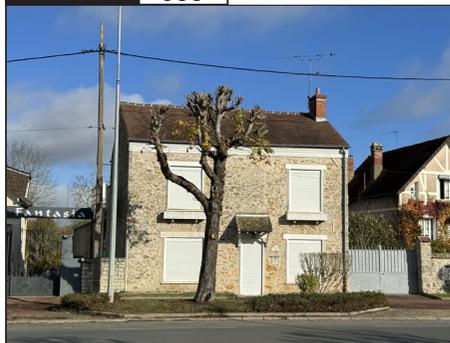
photographie

Maison en R+1 avec une toiture à deux pans couverte de tuiles plates. La toiture est également ponctuée d'une cheminée en briques rouges. La façade est simple, si ce n'est la corniche moulurée en rive de toiture, et composée d'un appareillage pierres avec un jointoiment affleurant.

Les baies placées de façon symétrique sur la façade font l'objet d'un encadrement maçonné de teinte blanche. Les allèges des baies de l'étage sont équipées de jardinières maçonnées débordantes.

Notons enfin la marquise de tuiles plates soutenue par des poteaux de bois peints.

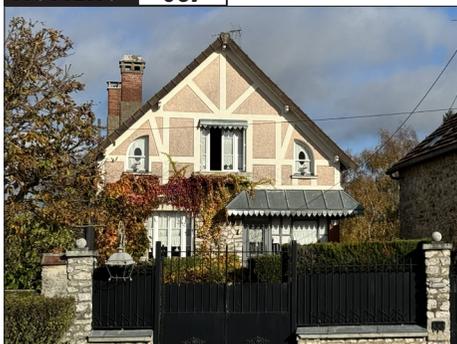
photographie

DESCRIPTION (caractère informatif)	<input type="checkbox"/> PATRIMOINE MONUMENTAL <input checked="" type="checkbox"/> CHÂLET/VILLA <input type="checkbox"/> MAISON DE BOURG <input type="checkbox"/> AUTRE <input type="checkbox"/> MAISON BOURGEOISE <input type="checkbox"/> MAISON MEULIÈRE <input type="checkbox"/> PATRIMOINE RELIGIEUX		
DESCRIPTION ET INTÉRÊT DE PROTECTION			
<p>Construction R+combles surmontée d'une toiture à deux pans composée de tuiles mécaniques et de deux cheminées massives en briques rouges. Notons également les pannes apparentes et la sous-face de toiture en bois peint. La façade enduite et de teinte rose est également composée de faux pans de bois dans le style des villas anglo-normandes.</p> <p>Sur la façade principale, on relève également un auvent soutenu par des poteaux en briques rouges et composée d'une toiture en zinc avec un lambrequin décoratif que l'on retrouve également à l'étage.</p>

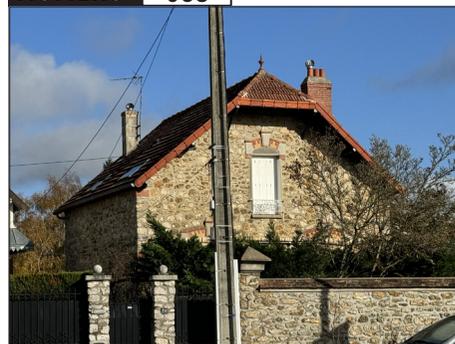
photographie

DESCRIPTION (caractère informatif)	<input type="checkbox"/> PATRIMOINE MONUMENTAL <input type="checkbox"/> CHÂLET/VILLA <input type="checkbox"/> MAISON DE BOURG <input type="checkbox"/> AUTRE <input type="checkbox"/> MAISON BOURGEOISE <input checked="" type="checkbox"/> MAISON MEULIÈRE <input type="checkbox"/> PATRIMOINE RELIGIEUX		
DESCRIPTION ET INTÉRÊT DE PROTECTION			
<p>Construction en RDC+combles surmontée d'une toiture à demi-croupe recouverte de tuiles mécaniques. La toiture accueille également une cheminée massive en briques rouges ainsi qu'un épi de faitage. Notons les pannes de toitures débordantes sur la façade principale.</p> <p>La façade de la construction est intégralement composée de meulière. Les baies sont composées de linteaux cintrés en briques rouges et décors maçonnés. Les fenêtres sont accompagnées de garde corps en ferronnerie ainsi que de persiennes métalliques.</p>

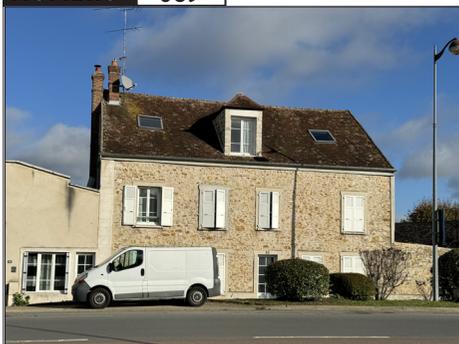
photographie

Construction R+1+combles surmontée d'une toiture à deux pans recouvertes de tuiles plates avec une lucarne à croupe. La toiture est également surmontée d'une cheminée massive en briques rouges avec couronnement. Notons également la présence d'une seconde cheminée en briques rouges en applique toute hauteur sur le pignon.

La façade est composée d'un appareillage pierre à jointoiment beurré et des chaînages d'angle en pierre. Les baies sont démarquées de la façade pierre par un encadrement maçonné de ton crème. Les contre-vents sont en bois peints.

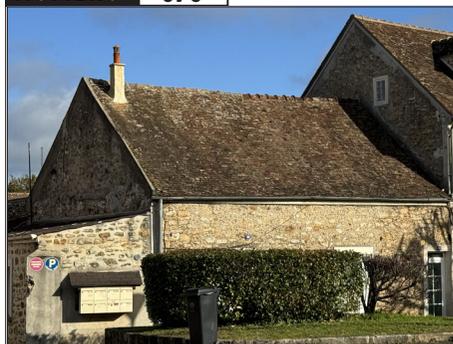
photographie

Construction RDC surmontée d'une toiture à deux pans recouvertes de tuiles plates. La façade est composée d'un appareillage pierre à jointoiment mixte, parfois beurré, parfois affleurant. Les baies sont démarquées de la façade pierre par un encadrement maçonné de ton blanc.

La construction forme un ensemble bâti cohérent avec la construction n°71.

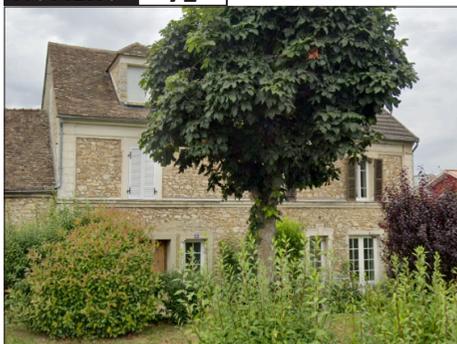
photographie

Construction R+1+combles surmontée d'une toiture à deux pans recouvertes d'une partie en tuiles plates avec une lucarne à croupe et d'une partie en tuile mécanique. La façade est composée d'un appareillage pierre à jointolement affleurant et des chaînages d'angle en pierre. Les niveaux sont soulignés par un bandeau mouluré dans le même esprit que la corniche de toiture, elle-même moulurée. Les baies sont démarquées de la façade pierre par un encadrement maçonné de ton blanc. Enfin, les fenêtres sont composées de contrevents en bois et persiennés.

La construction forme un ensemble bâti cohérent avec la construction n°70.

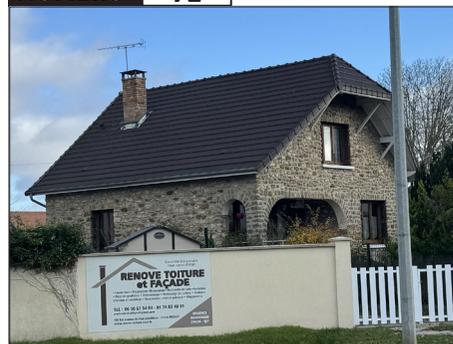
photographie

Bâtiment R+1 avec une toiture à demi croupe débordante, recouverte de tuiles mécaniques et surmontée d'une cheminée massive en briques rouges/fumées. Notons également les pannes de toiture débordantes en bois peint.

Les façades sont en meulières avec des jointoiments larges. Les ouvertures sur façade sont simples si ce n'est le porche d'entrée formant un arc cintré.

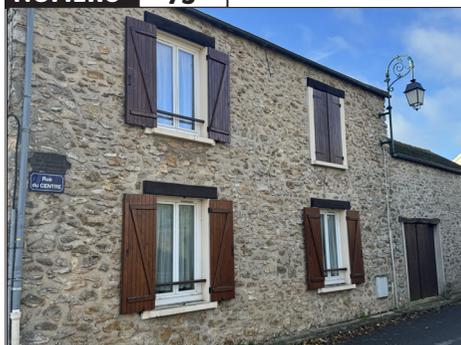
photographie

La construction correspond à un bâtiment R+1 surmontée d'une toiture composée de tuiles plates. La façade est composée de pierres avec un jointolement beurré. Les baies sont composées de linteaux en bois avec des appuis de fenêtres débordants et maçonnes.

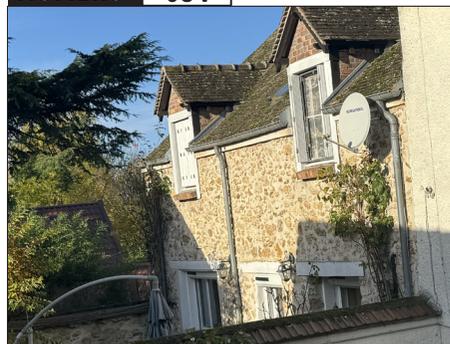
photographie

La construction forme un ensemble cohérent de niveau R+ combles surmontée d'une toiture à deux pans recouverte de tuiles plates. Deux lucarnes jacobines viennent rythmer la toiture et la façade. Ces lucarnes sont elles aussi recouvertes de tuiles plates mais leur fronton est composé de briques rouges.
La façade visible depuis l'espace public laisse entrevoir une construction composée de meulrières avec des baies simples composées de volets.

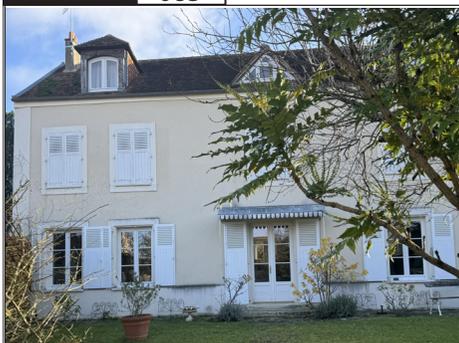
photographie

La construction est en R+1 + combles avec une toiture à deux pans composée de tuiles plates. Notons également deux lucarnes à croupe symétriques qui viennent habiller la composition du volume bâti de part et d'autre de la lucarne en outeau triangulaire au centre. La rive d'égout est soulignée par un bandeau en applique maçonné de teinte crème se raccordant aux chaînages d'angle de la façade eux-mêmes maçonnés. La façade simplement enduite est rythmée par des ouvertures plus hautes que larges symétriques dans le plan de composition. Les baies sont habillées de contre-vents en bois peints en blanc.

La construction, par son implantation, son volume et le traitement de ses façades, apporte une contribution paysagère et architecturale forte dans le centre de Pringy qu'il convient de conserver.

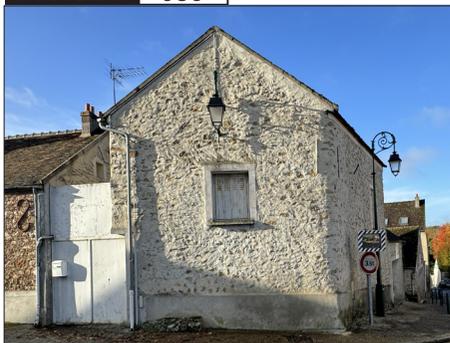
photographie

La construction est en RDC composée d'une toiture à deux pans recouvertes de tuiles plates et surmontées d'une cheminée massive en briques avec couronnement. La rive d'égout est marquée par une corniche moulurée maçonnée.

Les façades sont composées de pierres avec un jointoiement beurré avec des baies surmontées de linteaux en bois et des appuis de fenêtres en briques. Le soubassement des façades est marqué par un traitement de jointoiement différencié (jointoiement affleurant).

La construction, par son implantation, son volume et le traitement de ses façades, apporte une contribution paysagère et architecturale forte dans le centre de Pringy qu'il convient de conserver.

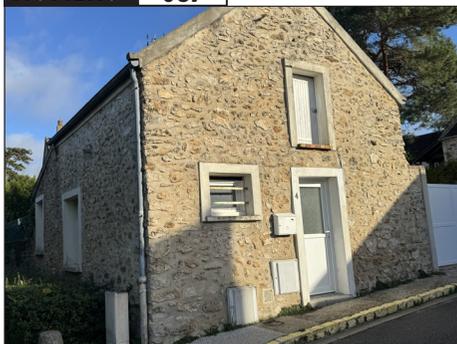
photographie

La construction est en RDC + combles composée d'une toiture à deux pans recouvertes de tuiles. Les façades sont composées de pierres avec un jointolement beurré et des baies composées d'encadrement maçonné en relief. Les appuis de fenêtres sont en briques.

La construction, par son implantation, son volume et le traitement de ses façades, apporte une contribution paysagère et architecturale forte dans le centre de Pringy qu'il convient de conserver.

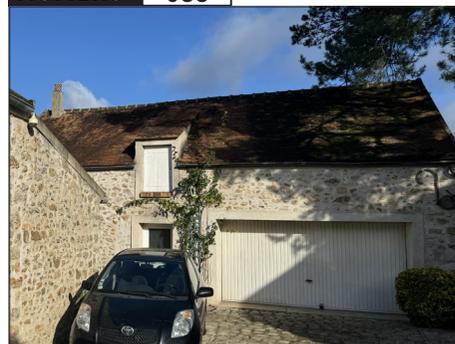
photographie

La construction est en RDC + combles composée d'une toiture à deux pans recouvertes de tuiles plates. Notons également une lucarne rampante surmontée de tuiles plates également. Les façades sont composées de pierres avec un jointolement beurré et des baies surmontées de linteaux en bois ainsi que des appuis de fenêtres en briques.

La construction, par son implantation, son volume et le traitement de ses façades, apporte une contribution paysagère et architecturale forte dans le centre de Pringy qu'il convient de conserver.

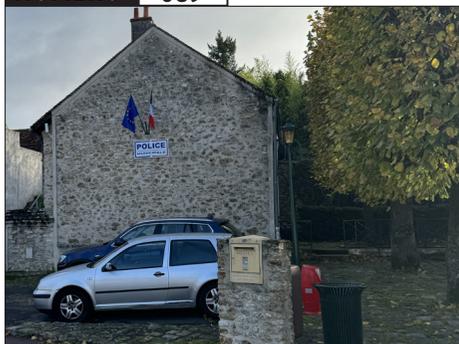
photographie

La construction est en RDC composée d'une toiture à deux pans recouvertes de tuiles. Les façades sont composées de pierres avec un jointoiment beurré avec des baies surmontées de linteaux en bois et des appuis de fenêtres en briques.

La construction, par son implantation, son volume et le traitement de ses façades, apporte une contribution paysagère et architecturale forte dans le centre de Pringy qu'il convient de conserver.

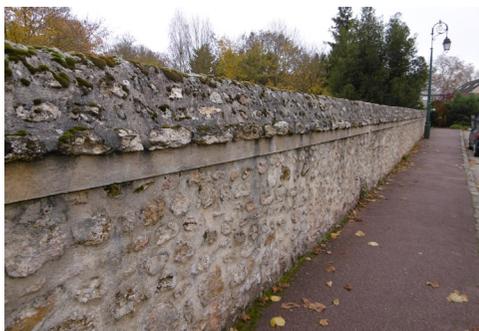
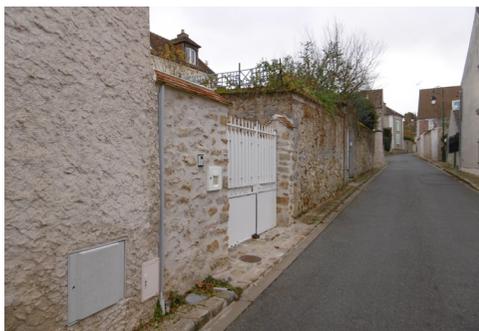
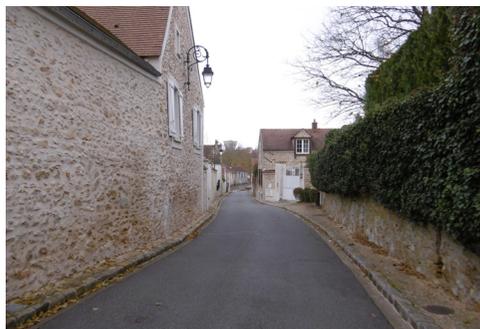
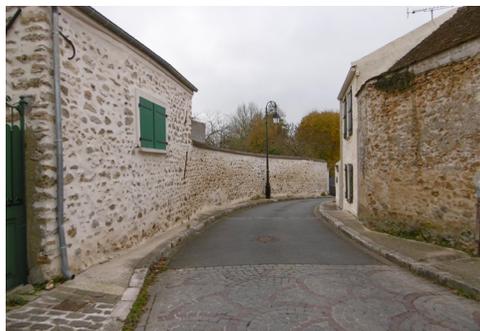
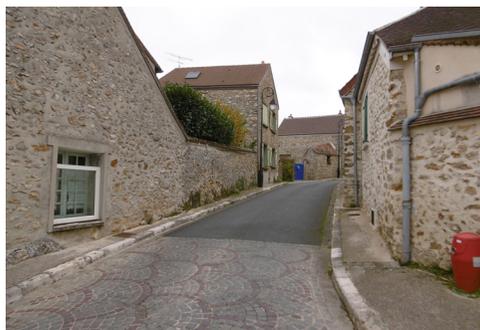
Murs en pierres et bâtiments à l'alignement de la voirie dans le centre de Pringy :
